Restaurování vnějších dveří kostela sv. Cyrila a Metoděje v Bratřejově

V období od dubna do konce srpna 2017 proběhlo na základě smlouvy o dílo restaurování čtyř vnějších dveří kostela sv. Cyrila a Metoděje v Bratřejově.

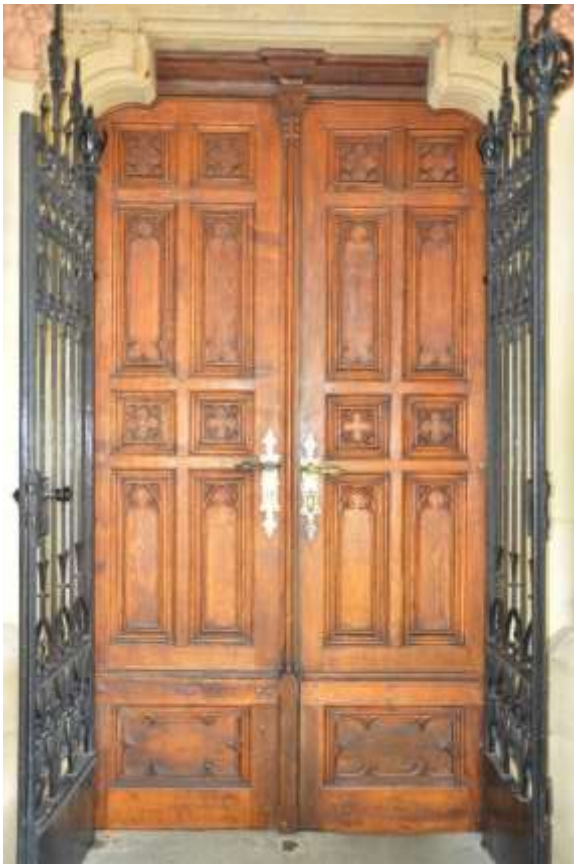
Restaurátorský zásah navíc odhalil skryté vady zejména u západních dveří, kde ve spodní části byla konstrukce silně narušena a při opravě v 90. letech 20. století byl tento defekt pouze skryt bez opravy a zpevnění dveřního křídla. Při restaurování byly také doplněny chybějící kliky na vnitřní straně severních dveří. Tyto dveře jsou sice využívány nejméně ze všech, avšak celistvost díla byla i v tomto případě hlavním kritériem při rozhodování. Kliky byly odlity přesně podle dochovaných originálů a ze shodného materiálu.

Západní vchod, vnější pohled, nepůvodní laková vrstva, ve spodní části viditelné opravy.

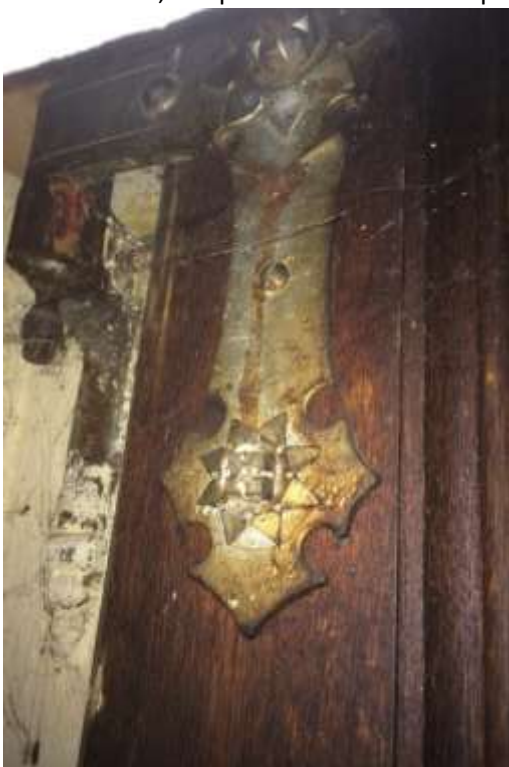
Severní vchod – detail pravého spodního závěsu dveří zevnitř. Na kovu je patrná zchovalá vrstva stříbrného odstínu, pravděpodobně cínování. Lokálně překryta ztmavlým nátěrem.

Vnitřní kování bylo po zbavení druhotné zlaté nátěrové hmoty očištěno a ponecháno v nálezovém stavu. Zcela přirozeně jsou některé prvky kování více, jiné méně povrchově poškozeny, a to v celkovém kontextu zdůrazňuje historickou hodnotu díla.
